## **ORDENANZA NUMERO 3334.-**

**ARTICULO 1º:** Autorizase la venta de tres (3) vehículos usados de propiedad Municipal de acuerdo al detalle obrante en Expediente N° 4024- 002/2014, cuyo producido será entregado en parte de pago para la adquisición de dos vehículos nuevos que serán afectados a la Dirección del Agua.-----

**Ref.: TASACION DE BIEN PARA VENTA**

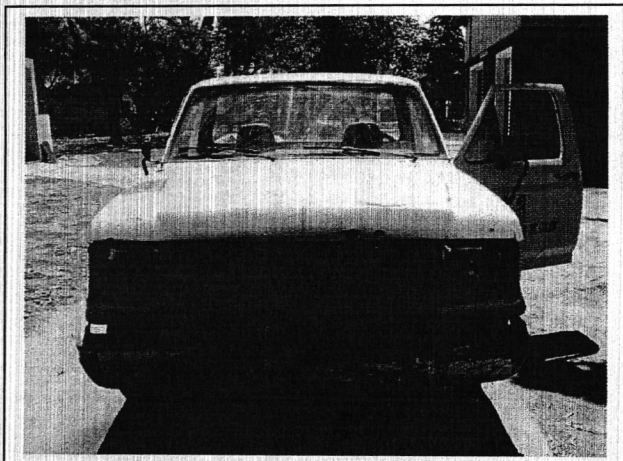
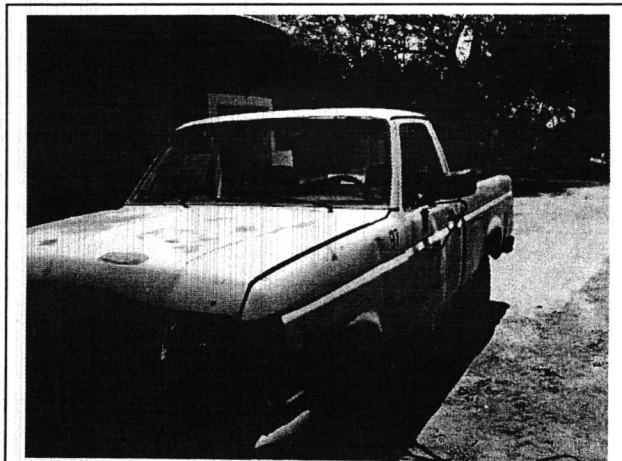
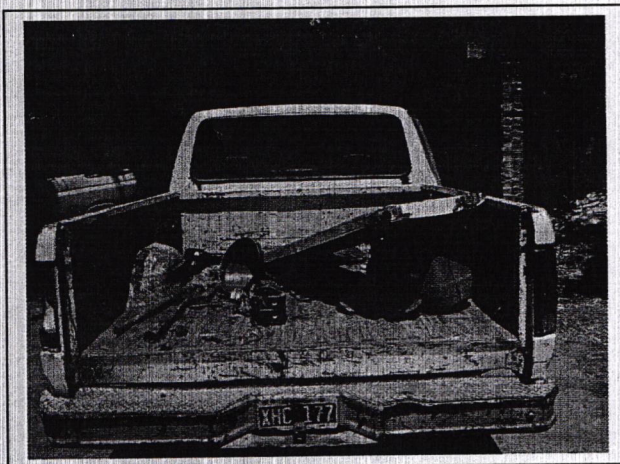
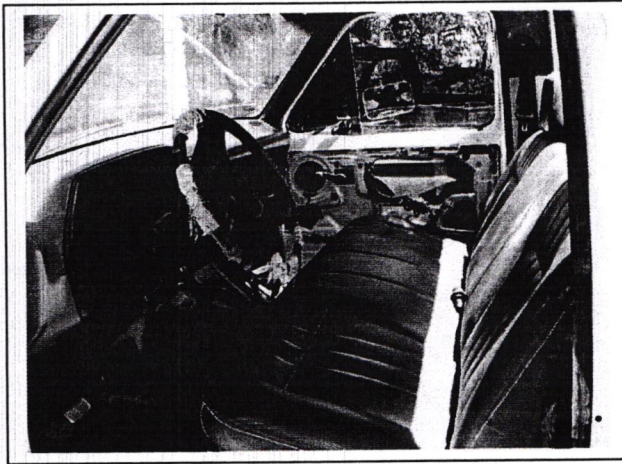
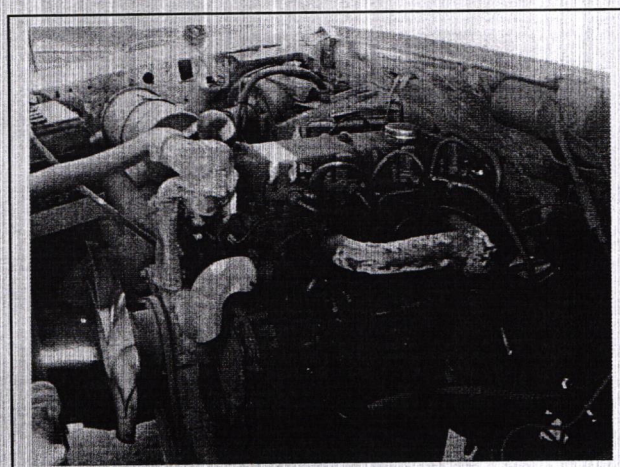
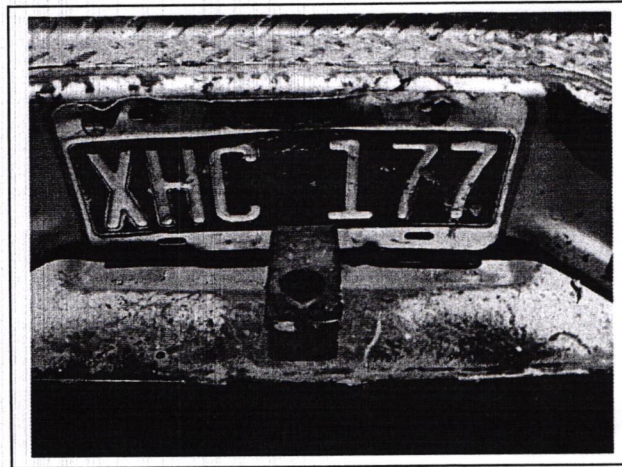
- ❖ **CAMIONETA TIPO PICK UP**, usada, marca **FORD**, modelo: **F 100**. Identificada internamente con N° de Interno 97. Destinada según Título para Ambulancia pero no se usa para tal fin.

Cabina simple con caja de carga de 1100 kg. de capacidad

Dos ejes con cuatro cubiertas con medidas de 205/75 R16 C.

Año de fabricación: **1981**

Dominio N°: **XHC 177**

Estado General: Malo, se verificó funcionamiento. Según informado vuestro personal motor bajo de rendimiento y consumo de aceite

**Valor Estimado de Mercado:** ..... \$ 27.000.-

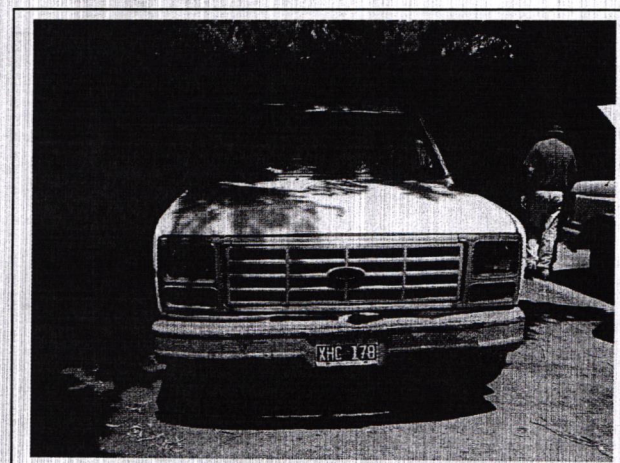
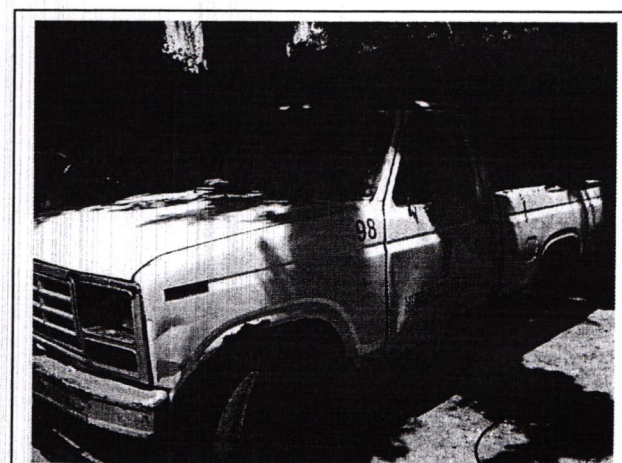
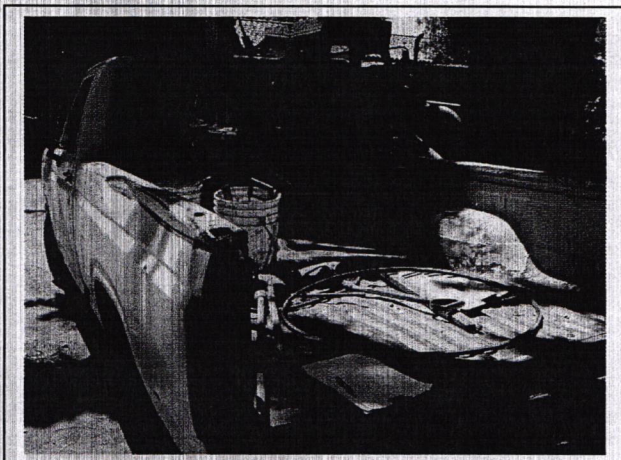
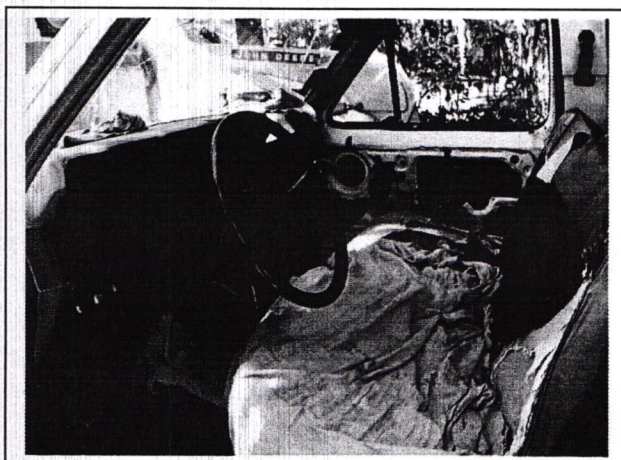
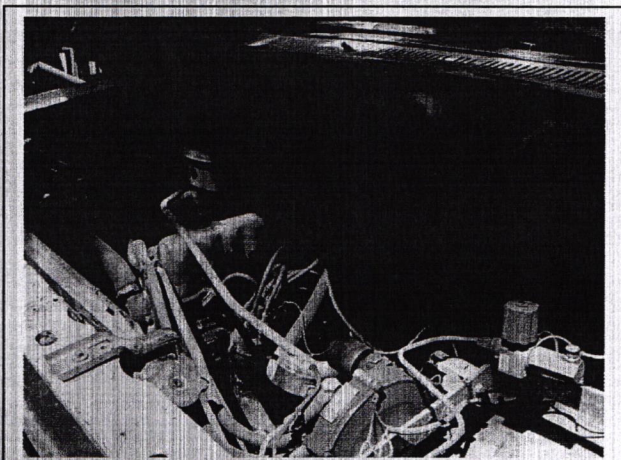
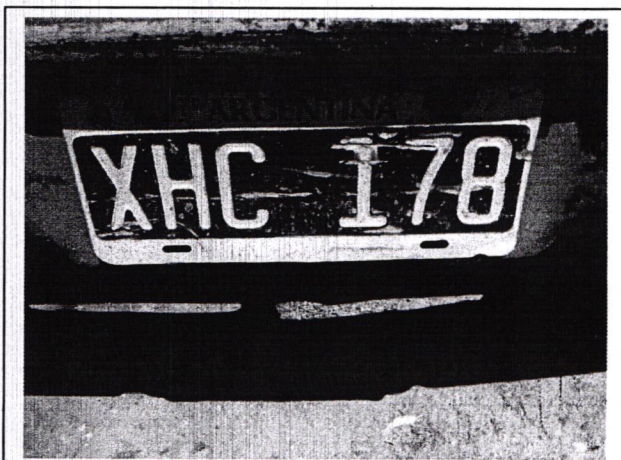
- ❖ **CAMIONETA TIPO PICK UP**, usada, marca **FORD**, modelo: **F 100**. Identificada internamente con N° de Interno 98. Destinada según Título para Ambulancia pero no se usa para tal fin.

Cabina simple con caja de carga de 1100 kg. de capacidad

Dos ejes con cuatro cubiertas con medidas de 205/75 R16 C.

Año de fabricación: **1987**

Dominio N°: **XHC 178**

Estado General: Malo, se verificó funcionamiento. Según informado por vuestro personal motor muy bajo de rendimiento y gran consumo de aceite

**Valor Estimado de Mercado:** ..... \$ 31.500.-

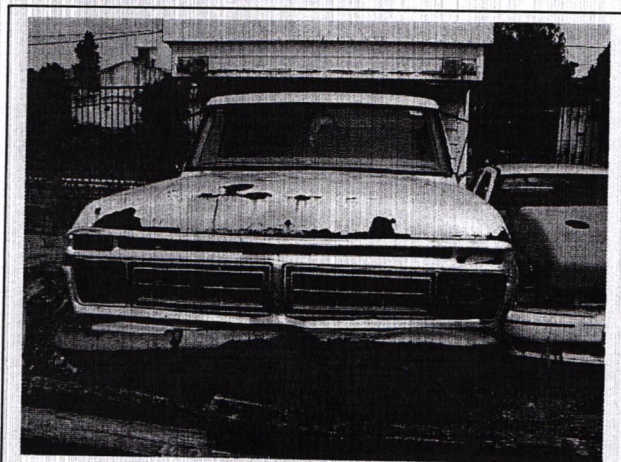
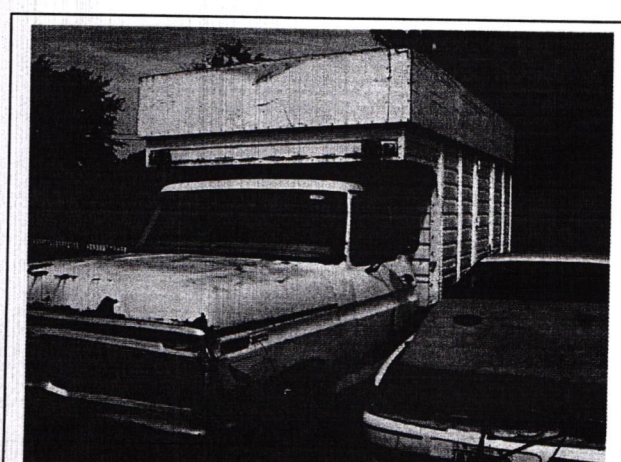
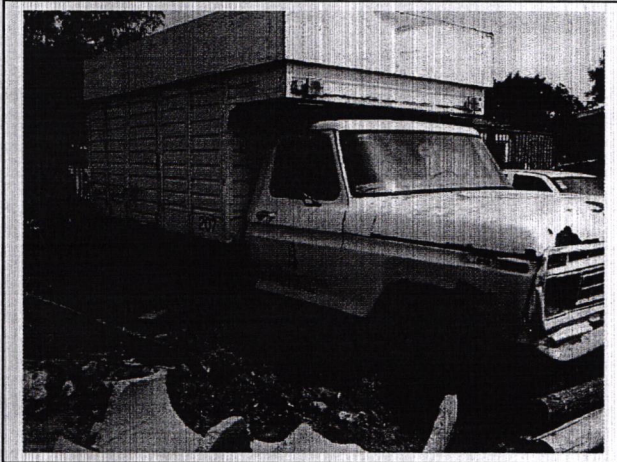
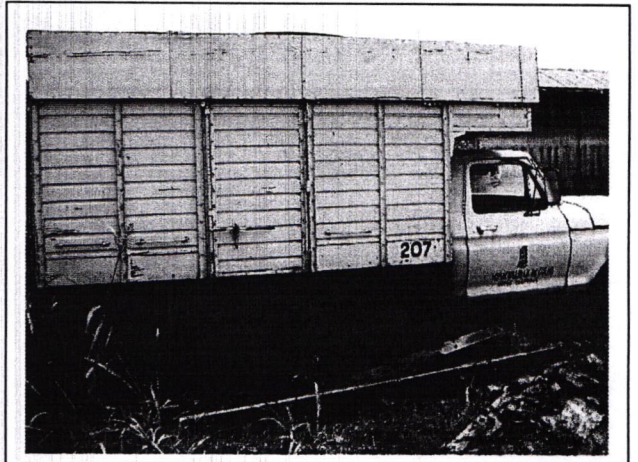
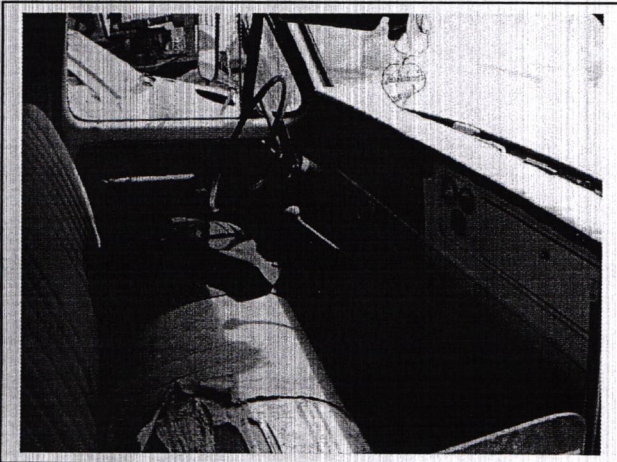
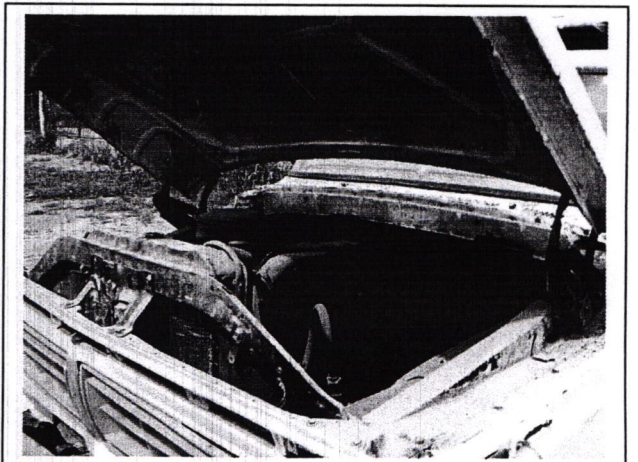
- ❖ **CHASIS CON CABINA**, usado, marca **FORD**, modelo: **F 350**. Identificada internamente con N° de Interno 207.

Equipada con motor **PERKINS** N°: **PA6217453**, de 6 cilindros en línea ciclo nafta. Con equipo de Gas, cilindro y regulador incorporado.

Cabina simple con caja tipo mudancera carga de 1500 kg. de capacidad

Año de fabricación: **1977**

Dominio N°: **UXO 028**

Estado General: Malo, Fuera de servicio desde hace 4 años aproximadamente y según lo informado por vuestro personal se desconoce el estado de sus componentes mecánicos.

**Valor Estimado de Mercado:** ..... \$ 30.000.-
